Luftbildauswertung

Orientierende Kampfmittelvorerkundung

Freihungsand

Auftraggeber	Strobel Quarzsand GmbH Freihungsand 3 D-92271 Freihung
Projekt-Nr.	1156
Versions-Nr.	01
Datum	27.03.2019
Seiten	16
Verfasser	Dipl.-Geogr. Johannes Bullinger

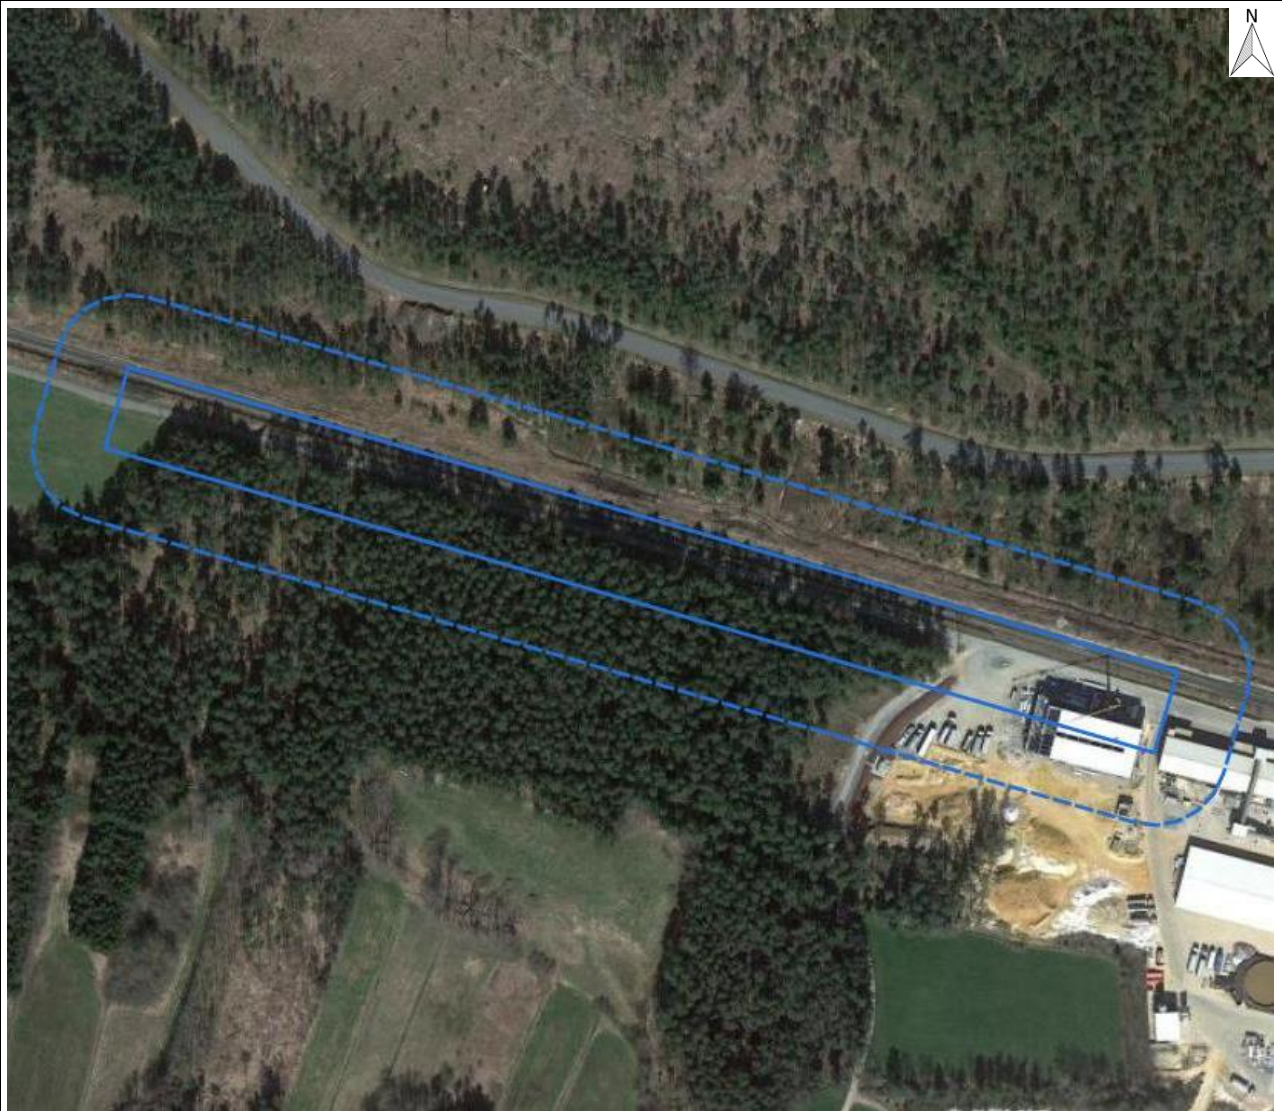
4.1.3 Befund auf aktuellem Luftbild

Orientierende Befundkartierung

Hinweise auf kampfmittelrelevante Strukturen im Auswertebiet:	<input type="checkbox"/> Ja	<input checked="" type="checkbox"/> Nein
Hinweise auf kampfmittelrelevante Strukturen in der Pufferzone:	<input type="checkbox"/> Ja	<input checked="" type="checkbox"/> Nein
Hinweise auf kampfmittelrelevante Strukturen in der nheren Umgebung:	<input type="checkbox"/> Ja	<input checked="" type="checkbox"/> Nein

Basiskarte: Grafiken © 2019, Digital Globe, GeoBasis-DE/BKG, GeoContent
